Talvihoitoystävällinen pysäkkikatos

Tiehallinnon selvityksiä 58/2001

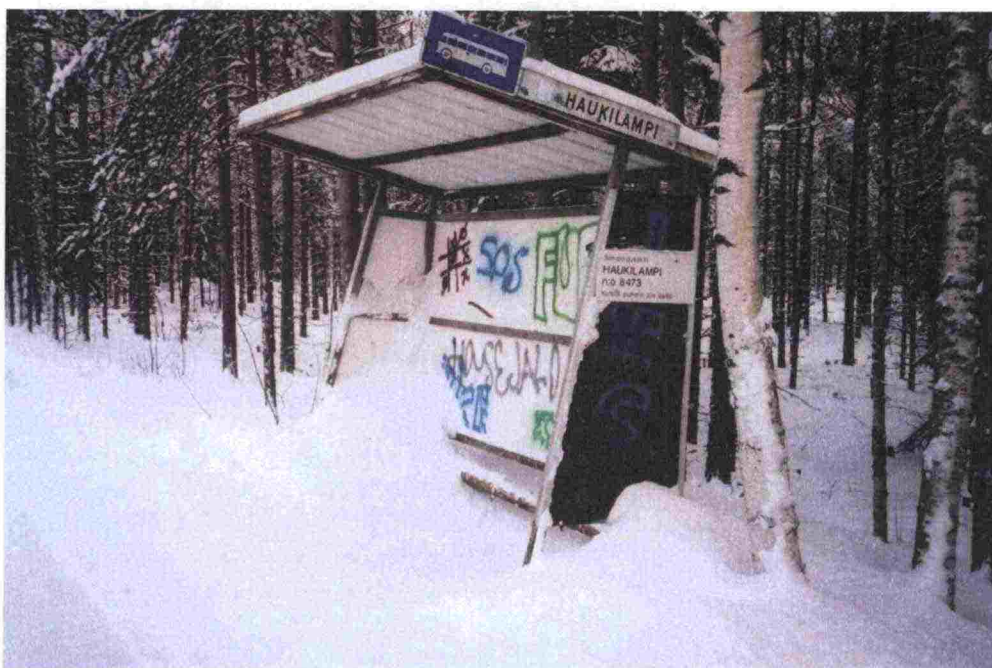
Kuva 1. Katos Nurmijärvellä tien auran jäljiltä.

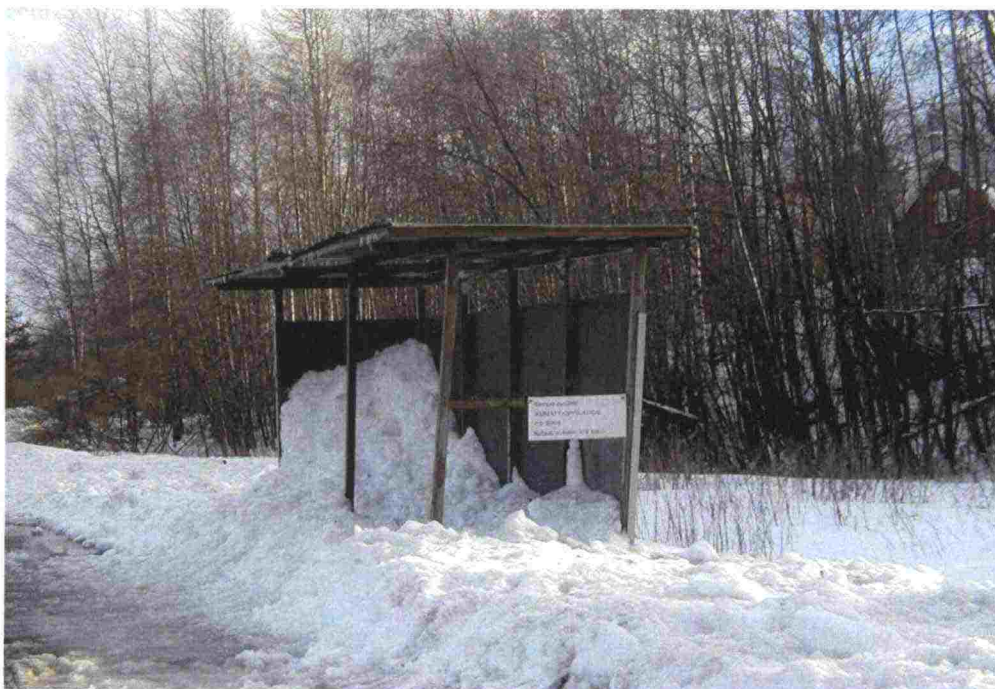
Kuntien vastuulla olevista katoksista lumi poistetaan pääasiassa käsityönä lumikolalla ja lapiolla. Mahdollisuuksien mukaan käytetään traktoria. Liukkaudentorjunta tehdään käsin hiekoittamalla. Kaikki haastatellut pitivät katosten talvihoitoa ongelmallisena. Käsityön suurta määrää ja hitautta pidettiin suurimpana ongelmana. Resurssien vähyyden vuoksi (kiertävät työryhmät) lumi ja jää ehtivät usein paakkuuntua katoksen sisälle. Tähän vaikuttaa myös tienpitäjän ja kunnan talvihoitotoimenpiteiden eriaikaisuus. Ajoin saatetaan joutua auraamaan katoksen hoidon jälkeen ja aurauslumi tukkii katoksen. Toisaalta katosten talvihoito näyttäisi useasti "unohtuneen" tekevä.

Kuva 9. Kenen vuoro tehdä lumityöt?

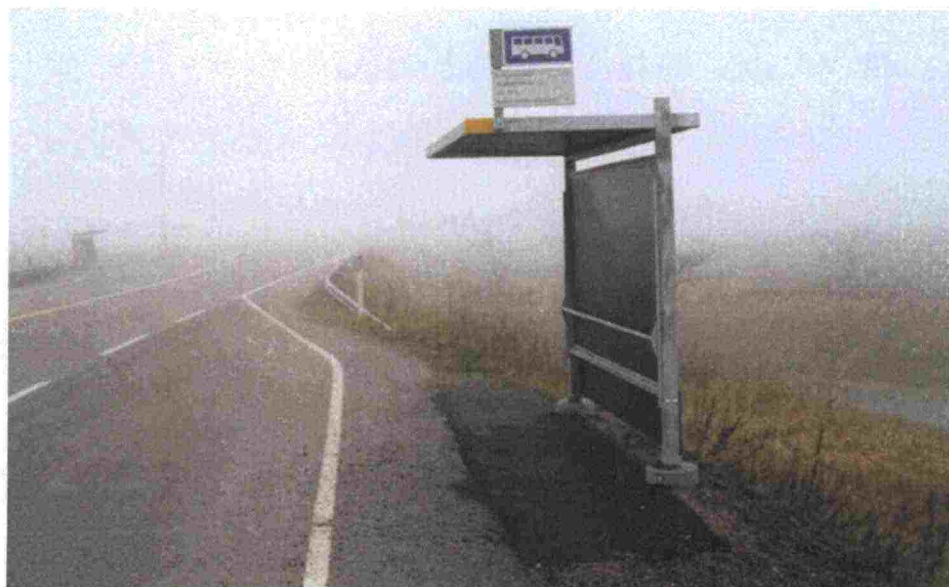
Kokeilukatoksesta poistettiin sivuseinät ja penkki. Takaseinää jatkettiin alalaidasta paremman tuulensuojan saavuttamiseksi. Penkin tilalle asennettiin nojailukaide. Katos perustettiin paaluperustuksella kahteen valaisinpylvään jalustaan. Katos sijoitettiin kokonaan nykyisen päällysteen ulkopuolelle, siten, että katon etureuna on samassa linjassa päällysteen reunan kanssa. Nykyistä päällystettä levitettiin katoksen takaseinään saakka. Päällysteen levitys jäi kuitenkin vajavaiseksi etenkin katoksen etureunan puolelta, mikä aiheutti sorapientareen syöpmistä. Lisäpäällysteen reuna jäi muuta ympäristöä korkeammalle, mikä saattoi haitata katoksen aurausta.

Kuva 11. Nummenpään tienhaaran kokeilukatos.

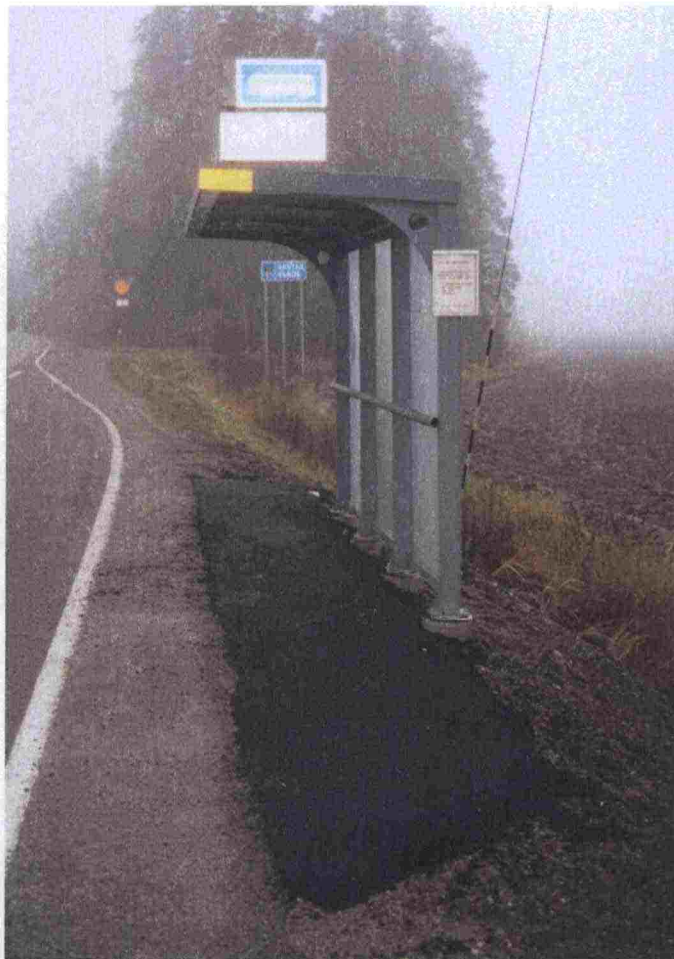
Vantaan rajan pysäkillä ei ollut aiemmin katosta. Kokeilukatoksen runko on maalattua teräsprofiilia. Katoksessa on karkaistusta lasista tehty kolmiosainen takaseinä ja profilipeltikatto. Lisäksi katoksessa on teräksinen nojailukaide. Katos perustettiin neljällä liikennemerkkijalustalla. Perustamista varten tehtiin lisäpengerrys ja nykyistä päällystettä levennettiin katoksen takaseinään saakka. Tälläkin pysäkillä päällysteen levennys jäi vajavaiseksi.

Kuva 12. Vantaan rajan kokeilukatos.

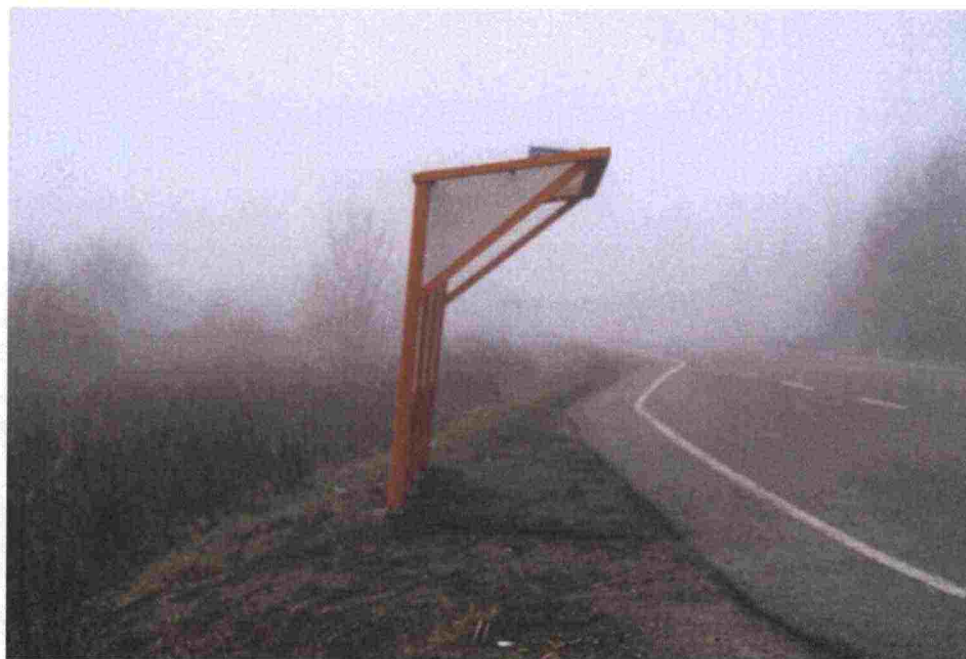
Kuva 13. Kokeilukatos "Loppi", ensimmäinen versio rikkoutuneena.

Kokonaisuutena Ammattioppilaitoksen katokset välttivät ilkivallan kuitenkin hyvin. Lopen suunnan katoksen taittumista voitaneen pitää suunnitteluvirheenä – hyvässä katoksessa pitää voida myös ”vetää leukaa”. Katoksia töhrittiin vain vähän ja selvistä potku- ja iskujäljistä huolimatta jopa katosten lasiosat säilyivät ehjinä. Pentagon-levy katosten alalaidassa on kestävä materiaali, ainakin yhden talven kokeilun perusteella.

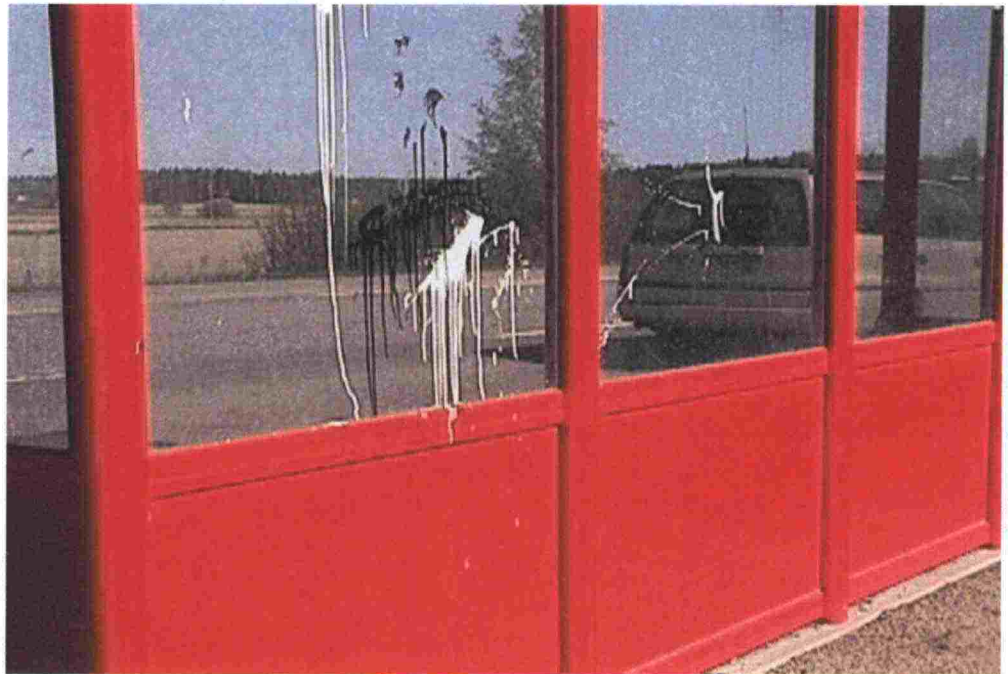
Kuva 17. Töhryjä kokeilukatoksessa "Klaukkala".

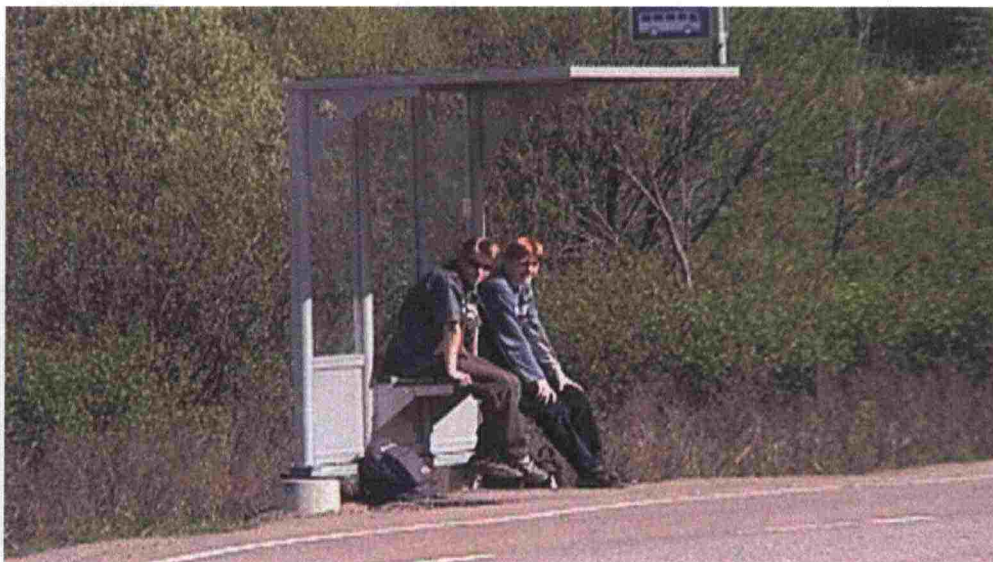
Perttulan Erityisammattioppilaitoksen Lopen suunnan pysäkin katos on alumiiniprofiilirunkoinen ja siinä on lyhyet viisteet sivuseininä katoksen yläosassa. Katoksen takaseinän yläosa (noin 2/3) on karkaistua lasia ja alaosa pentagon-levyä, ns. potkulevyä. Katto on muovilevyä ja viisteet karkaistua lasia. Katokseen kuului myös kiinteä jousitoiminen läppäpenkki katoksen keskelle. Katos perustettiin ruuviperustuksella katoksen seinälinjasta. Nykyistä päällystettä levitettiin katoksen takareunaan saakka. Perustuksen pettämisen takia katos vaihdettiin uuteen maaliskuussa 2001. Uuden katoksen pystyttäminen aiheutti pahat reiät lisäpäällysteeseen, eikä niitä oltu korjattu millään lailla vielä toukokuun puolivälissä. Myöskin uuden penkin sijoitus jäi varsin korkealle, (ks. kuva 18).

Kuva 18. Kokeilukatos "Loppi" suojaa myös toukokuuiselta auringolta.

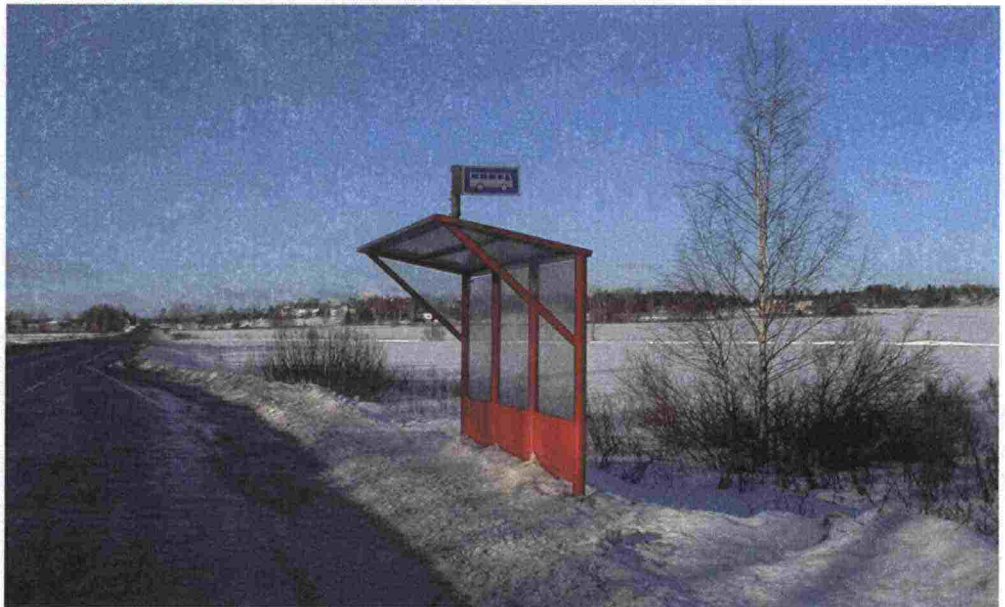
Aurauslumen katokset kestivät ilman vaurioita. Myöskään aurauskalusto ei vaurioittanut yhtäkään katosta seurantajakson aikana. Tulokseen vaikuttaa kuitenkin toteutunut aurausetäisyys. Katosten määrittelyvaiheessa oletettiin, että sivuauralla päästäisiin auraamaan noin 0,4 metrin päähän katoksen tienpuoleisista rakenteista. Tämä oletamus ei kuitenkaan toteutunut. Huolimatta kokeneista auraajista aurausetäisyys oli suurempi ja katosten sisällä oli aina aurausten jäljiltä lunta. Syitä aurauksen ”epäonnistumiseen” ei pystytty erittelemään.

Kuva 19. Kokeilukatos "Loppi I" helmikuussa 2001 aurauksen jäljiltä.
